PROYECTO FIN DE CARRERA

CASTILLEJO DE MONTEAGUDO

ANÁLISIS HISTÓRICO-CONSTRUCTIVO Y DE PATOLOGÍAS

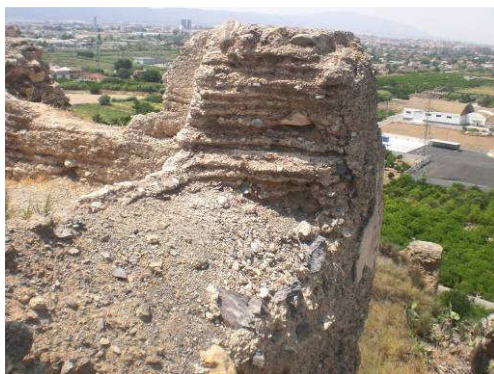
Cara interna de la tapia del Castillejo de Monteagudo, se aprecian materiales y sistema constructivo original.

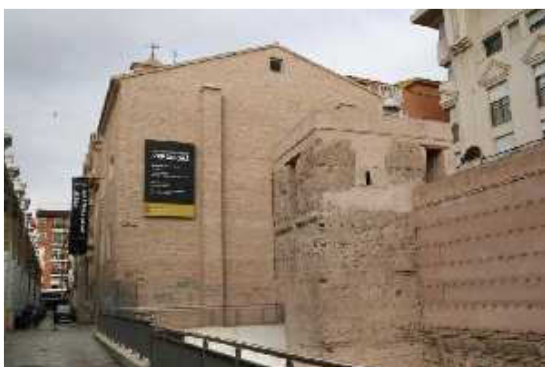
Tramo de la Muralla islámica de la ciudad de Murcia, en Verónicas⁶⁸.

Con el sometimiento del reino nazarí, Murcia dejó de ser frontera dando paso a una transformación de las ciudades y de la sociedad. Ejemplo de ello es la instalación de las viviendas, en el recinto exterior de la muralla, aprovechando los tramos de muralla para sus cimientos o paredes, como sucede en el tramo de muralla de Verónicas, cuyo tramo se halla como pared del convento.

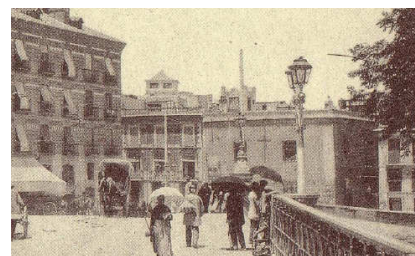
A la izquierda, plano construcción de la nueva Gran Vía, en rojo los baños árabes y en verde la Casa de la Cruz. Arriba, imagen de la casa de la Cruz en el año 1.913¹⁸⁹.

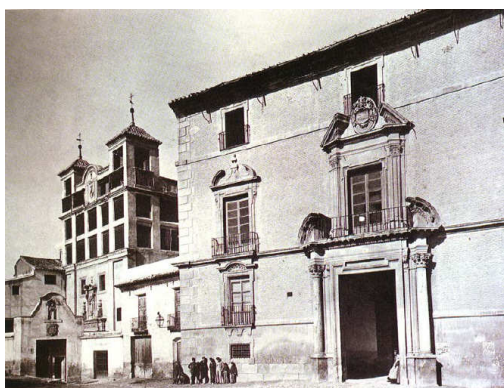
Palacio de los Vélez, fachada principal con ladrillo visto, actual Paseo de Alfonso X El Sabio¹⁹⁹.

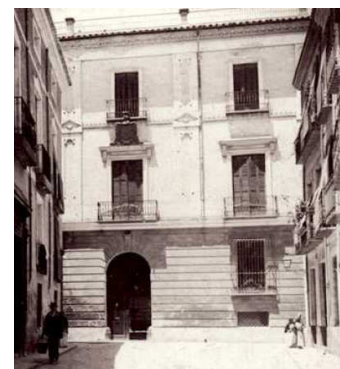
Palacio del Marqués de las Almenas, zócalo en sillares²⁰¹.

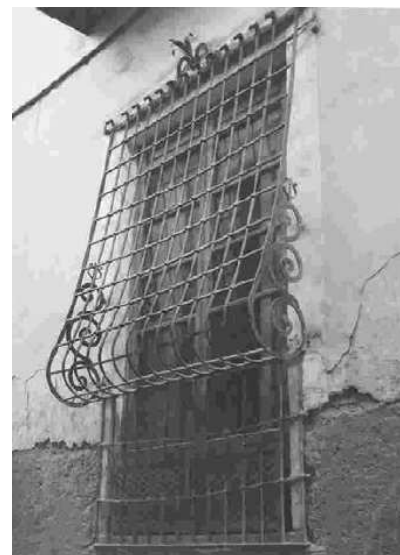
Rejería de una ventana en buche de paloma, del desaparecido Palacio Conde de Roche²⁰⁴.

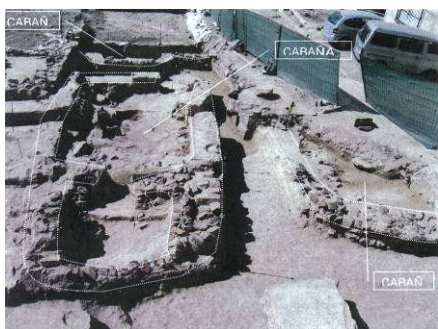
Cabañas argáricas III-IV, V y VI, 2.008, en Monteagudo²¹⁴.

Las cabañas halladas poseen una morfología alargada, desarrollando su eje mayor en el sentido de la pendiente, es decir, de norte a sur. Al menos tres de ellas presentan una cabecera absidal o habitación con ábside, reforzada con mampostería.

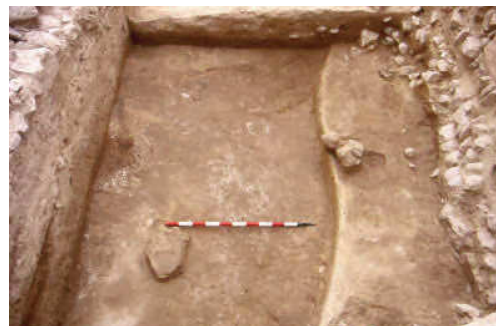
Rebanco de barro de la ocupación argárica en Monteagudo²¹⁹.

En la cultura argárica, los antepasados eran enterrados en sus propias casas. Para crear estos espacios funerarios el suelo se recrea y las sepulturas se iban cubriendo con espesas capas de adobe amasado. Sobre ellas se ponían rebancos, ya anteriormente descritos. Como novedad de los enterramientos hallados, es que en dos de los enterramientos en urna, los inhumados presentaban las extremidades inferiores cogidas con esparto, forzando así la posición fetal, aspecto que comúnmente se ha supuesto por los pero que no había sido demostrado hasta el momento del hallazgo.

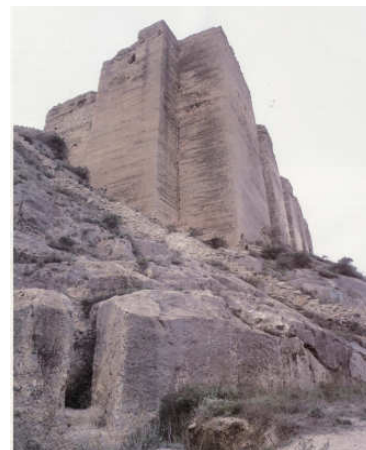
Castillo de Monteagudo. En primer plano la puerta en codo tallada en la roca, al fondo la esquina nororiental del bastión superior del monumento²⁵³.

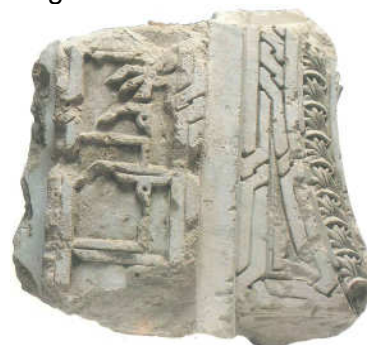
Arranque de un arco con arrabá epigráfico, hallado en el Castillejo de Monteagudo²⁷⁰.

Otras campañas arqueológicas se llevaron a cabo entre 1.983 y 1984, la primera a cargo de Julio Navarro y la segunda por Miguel Ángel Beloqui en cuanto a restauración, aunque con la dirección arqueológica, nuevamente, de Julio Navarro. El hallazgo más destacado de esta campaña fueron los restos de un gran arco de herradura con intradós liso y banda epigráfica en caracteres cúficos en el alfiz²⁶⁸.

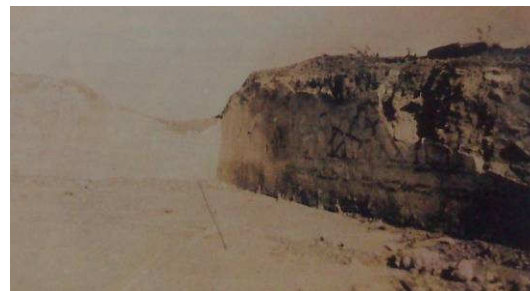
Fotografía de las excavaciones de Sobejano, en los años 20, donde se aprecian los zócalos estucados con decoración pintada²⁸².

Con las excavaciones de Sobejano de los años veinte, se sacaron al descubierto una serie de zócalos pintados estucados originales, con motivos geométricos de lazo en rojo, sobre fondo blanco de yeso. Exceptuando un fragmento de zócalo, que se extrajo y trasladó al Museo Arqueológico de Murcia, el resto de pinturas de los zócalos, quedaron a cielo abierto, lo que produjo un continuado deterioro hasta su destrucción con la plantación de cítricos. En la actualidad, solo tenemos noticias de ellos por las

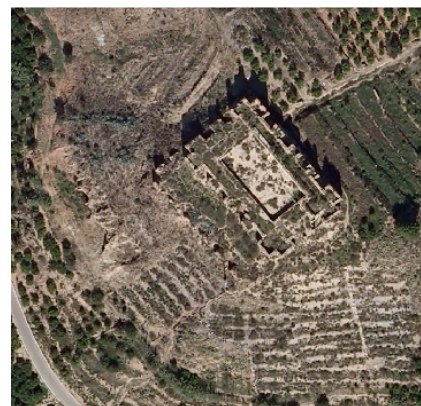
Perspectiva aérea del edificio del Castillejo de Monteagudo¹².

El edificio consta de un núcleo principal de planta rectangular y de un segundo recinto, a una cota de 4 metros inferior del primero, amurallado, a occidente del primero. El recinto principal del Castillejo de Monteagudo posee tres torreones en los lados menores del edificio, mientras los lados mayores poseen cinco.

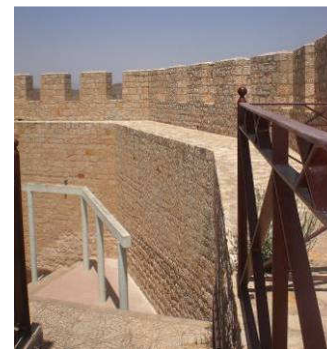
Adarve del castillo de Petrer.

Adarve: es el muro de la fortaleza o castillo en su primitiva designación, pero el uso lo ha reducido al camino detrás de un parapeto o al que en la parte más alta del citado muro está protegido por la almenas. Con la aparición de la artillería, hubo que ampliar el pasillo para asentar sobre él las piezas. El adarve también se conoce como *camino cubierto* o *camino de rondas*.

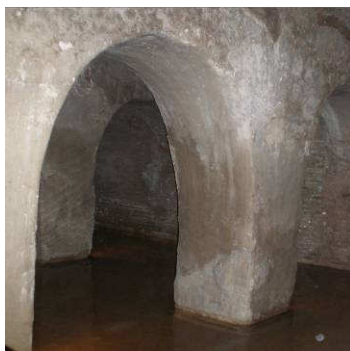
Aljibe del Castillo de Caravaca.

Aljibe o cisterna: depósito de agua construido, generalmente, bajo el patio de armas, donde se recogían las aguas de los adarves, torres y demás dependencias, procedentes de las lluvias. Su existencia en todos los castillos se debe a los posibles asedios, para usos domésticos, para uso de las personas y del ganado. El miedo en la época al envenenamiento del agua por parte del enemigo, con cadáveres humanos o de animales, les obligaba a ubicar los aljibes intramuros, tapados o escondidos y mantenerlos bajo una vigilancia constante.

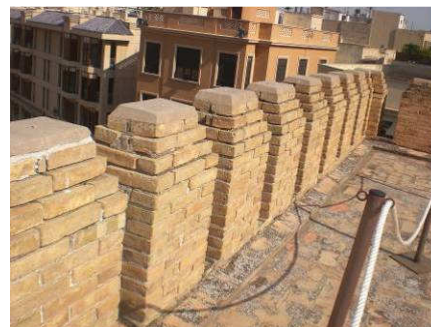
Almenas: prismas de piedra o mampostería, por lo general de la misma construcción que la fortaleza, que como protección se colocan sobre las torres o adarves. La separación entre una y otra posee el ancho de uno o dos hombres con el fin de protegerse tras ellas. Se han ido adoptando diferentes estilos arquitectónicos, siendo en un principio cuadradas, convirtiéndose en su forma más extendida, después se hicieron sesgadas, cortadas en ojiva, escalonadas, con remates piramidales, etc.

Almenas del Castillo-Palacio de los Condes de Altamira, en Elche.

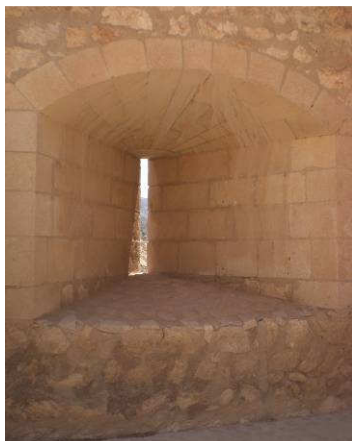
Aspillera del Castillo de Petrer.

Aspillera: es una abertura larga y estrecha (de unos 8 cm.), por lo general vertical que se abre a todo lo largo de diversas alturas de una torre o muralla, para poder disparar a cubierto desde ella. Esta abertura que inicialmente se hizo en forma de cruz, es lo normal, que hacia el interior sea notoriamente más ancha que hacia el exterior. El objeto de esta cruz era mejorar la visión del que la ocupaba. En otras ocasiones era un círculo el que mejoraba la visión. Según el arma para la que se especializaba se llamaron flecheras, saetias, ballestas, saetera o gorroneira. Al parecer la artillería en las obras de fortificación les dio nombre de Troneras, ya que las primitivas piezas se les conoció por el nombre genérico de truenos, debido al ruido que producían al disparar.

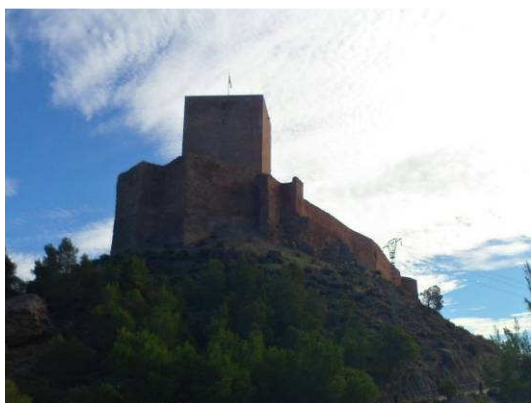
Torre del espolón, del Castillo de Lorca.

Espolón: refuerzo o resalte que sobresale del ángulo de una torre o muro con los fines de: conseguir el rebote de proyectiles enemigos, dificultar el acercamiento de máquinas de guerra y/o desviar el tiro frontal. Se le llamó también punta o rediente.

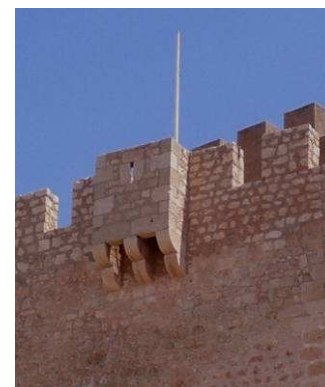
Ladronera, maticán o buharda: obra voladiza en la torre, muro o puerta fortificada, con su parapeto y aspilleras, tanto laterales como en su suelo, para arrojar por éstas proyectiles verticales u otras materias (flechas, piedras, plomo derretido, aceite hirviendo, agua, etc.). También tenía la misión de observar al que se acercara a la fortaleza o consiguiera arrimarse a la muralla. En un principio, siglo XII, fueron de madera, más tarde al tomar preponderancia los castillos se construyeron de piedra, y por último, pasaron a ser simplemente de ornamentación. Llegaron a veces a constituir un nuevo camino de rondas volado sobre las torres o los adarves y sujetos por repisas de piedra o mampostería al resto de la obra. Proliferan éstas en los lugares de acceso al

Maticán del Castillo de Petrer.

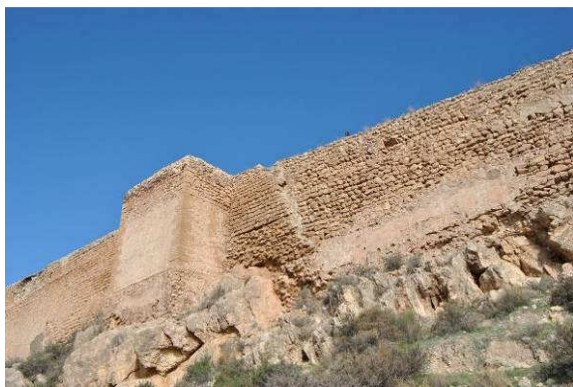
Muralla del Castillo de Lorca.

Muralla: en su sentido más general es la obra de fábrica que rodea una plaza o fortaleza y sobre la que se colocan sus defensores. Es la más antigua obra de defensa y en principio se construyó con el fin principal de evitar la sorpresa, de troncos, cerca o tierra, más tarde dada la facilidad con que eran escaladas o destruidas por el fuego, y la poca resistencia que presentaban a las máquinas de batir, se revistieron primero y luego se hicieron de piedra o ladrillo, llegando en ocasiones a construirse con un

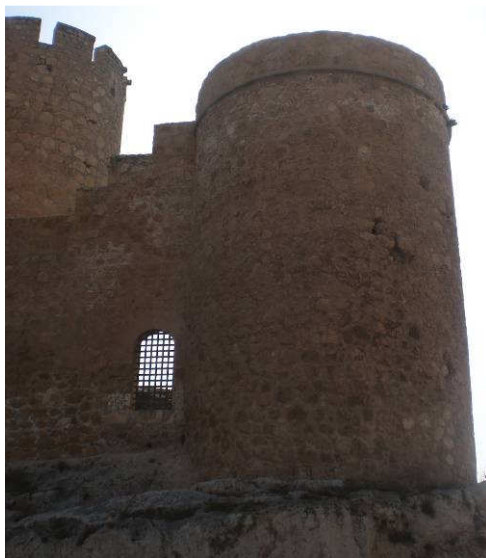
Poterna del Castillo de Villena.

Poterna: palabra de origen francés que designa a cualquier puerta más pequeña que la principal y mayor que un postigo y tiene salida al foso o a una rampa. Para algunos la poterna sólo tenía salida al foso. La realidad es que estas puertas servían para dar paso al defensor en uno u otro sentido lo más oculto posible del atacante. Desde el siglo IX se tiene referencia a su existencia, que daban salida al campo lejos del pie de los muros. Por fuera solía estar tapiada y oculta en forma que desde dentro fuera fácilmente practicable. Los antiguos pasadizos quedaron reducidos a una simple salida al pie de la muralla por lo general a un costado y junto a una torre lo más oculta posible al atacante, con el objeto de que el defensor pudiera salir por ella cuando lo necesitara. Al evolucionar la fortificación también evoluciona la poterna, que pasa a ser

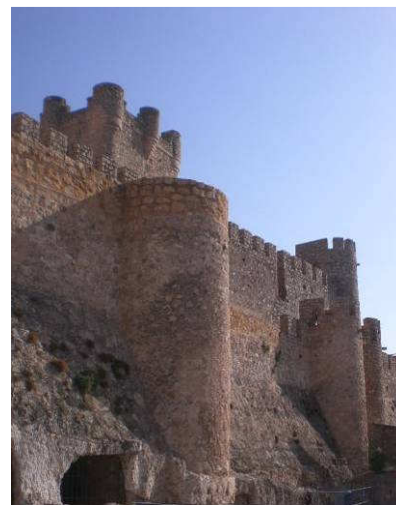
Torreón: no está del todo clara la designación de esta palabra, ya que para unos es la torre grande de una fortaleza y para otros es una torre pequeña situada en lugares estratégicos para cerrar caminos. También hay que considerar como tales a las torres pequeñas adosadas a otra mayor, con misiones de vigilancia. Unas veces parte del suelo y otras de la mitad de la torre principal, en el primer caso suele llamarse rotonda, sobre todo cuando es de dimensiones notables. En cambio, sí es muy corriente que se confundan los términos de torreón y torre, ya que a ambos se le aplican las mismas misiones, trazados, tamaños, situaciones y en los diversos tratados a una misma obra se le llama unas veces torreón, y otras, torre. Finalmente se utilizan ambos términos indistintamente.

Torreones del Castillo de Villena.

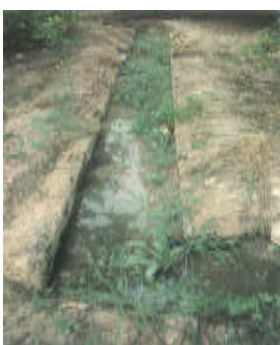
Acueducto incorporado a la red de acequias actual, finca del Castillejo⁴⁵.

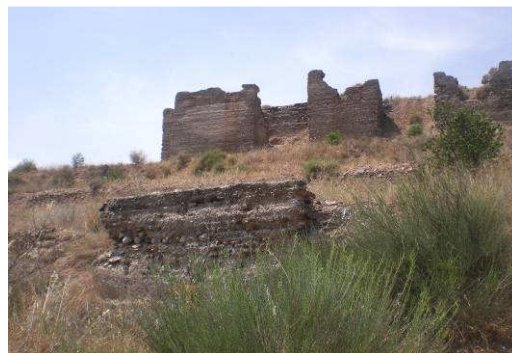
En el extremo opuesto al Castillejo, en la ladera oriental, existen unos muros paralelos fabricados con el tapial de argamasa, al igual que el edificio. Son muros de pequeña longitud. El primero, más hacia el este, conserva unos 5,80 metros de longitud y un grosor de 47 cm; mientras el segundo posee unos 4,5 metros, a unos 32 metros de los muros del edificio del Castillejo, mientras el primero se ubica a 40 metros de distancia. Por su disposición y ubicación actual, se estima que pudieran tener la función de muros de contención; contención de las tierras de la ladera, mediante terrazas, delimitando así las parcelas colindantes⁴⁶.

Restos de muros en el extremo oriental del Castillejo de Monteagudo.

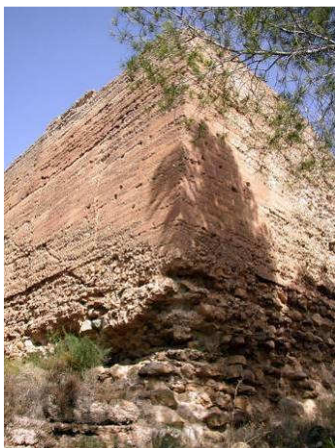
Detalle de la esquina del tapial, Portazgo Superior⁵⁶.

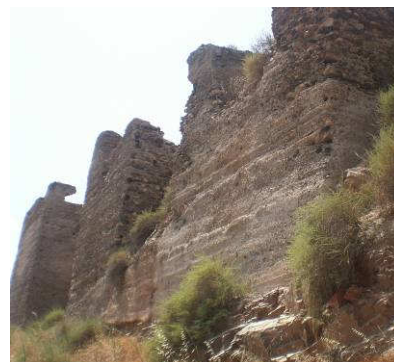
Las torres y lienzos del palacio del Castillejo poseen características muy singulares, puesto que no fueron creadas con funciones defensivas o estructurales, a pesar de lo que se pueda pensar por su volumetría, sino que cada una de ellas posee unas dimensiones concretas para cumplir unas funciones exactas. Sin embargo, antes de adentrarnos en las tipologías de torreones que podemos hallar en el edificio, vamos a analizar la metrología de sus alturas, tema bastante polémico hasta el momento, ya que está íntimamente relacionado con la edad del edificio y su fecha de construcción.

Torres del extremo oriental, Castillejo de Monteagudo.

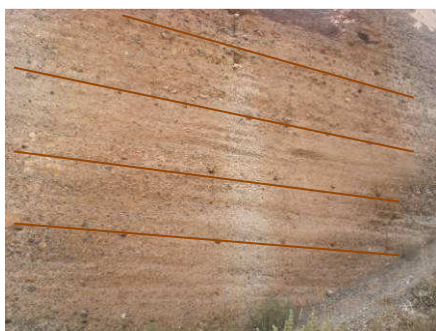
Torre esquina Nororiental.

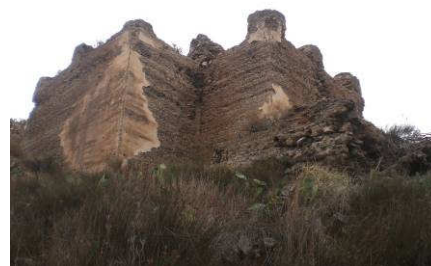
- Los de mayores dimensiones son los ocho torreones de esquina (8,00 x 3,50 m. aproximadamente). La necesidad de albergar salas en torno a los patios secundarios, son la causa de sus grandes dimensiones con respecto a los otros. Además, por su localización, evidentemente poseen razones estructurales y de refuerzo. Por otro lado, los dos torreones ubicados en el acceso del palacio debieron construirse con el objetivo de mantener la simetría general del edificio, ya que no se desprende la misma funcionalidad que para el resto de los otros seis torreones de esquina⁶⁰.

Torreones del extremo Noroccidental del Castillejo de Monteagudo.

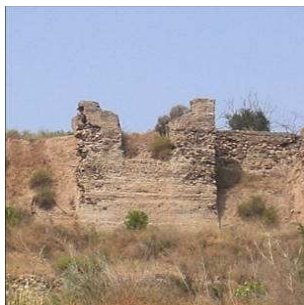
Torreón central del lienzo oriental del Castillejo.

- Las torres ubicadas en mitad de los lienzos mayores, con unas dimensiones aproximadas de 7,40 m. x 2,80 m., cumplían la función de vigilancia y servían de miradores.
- Las torres que ocupan el centro de los lados menores, cuyas dimensiones giran en torno a los 5,50 x 3,50 m., eran las prolongaciones de los salones de aparato del palacio. Además, poseían miradores al paisaje huertano.

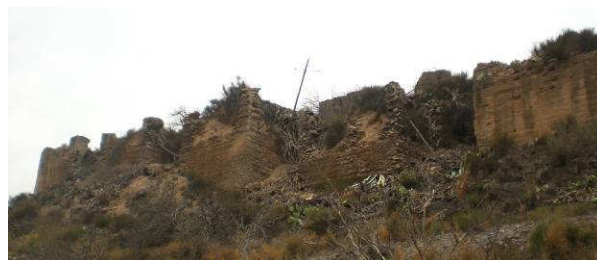
La última tipología de torreones corresponde a los ubicados en el recinto inferior. Dada su uniformidad en cuanto a las dimensiones, en torno a los 6 x 3,70 m. en el lado mayor y 4,40 x 3,50 m. en los menores, se desprende una razón defensiva, diferenciándose de los del recinto superior que poseen una amplia gama en orden de su especialización.

Lienzo del recinto inferior del Castillejo.

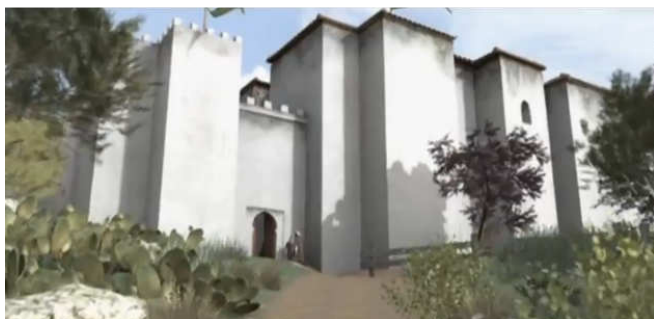
Estiman que la causa de la hipótesis de puertas enfrentadas se debiera a la confusión de las mismas con unos miradores. A pie del monumento, se observa que las teóricas puertas se elevan 2 m. del nivel de suelo actual, lo que indicaría que se trata de ventanas o miradores, en vez de puertas de acceso, como se pudo pensar en un principio. También se considera, que la posible razón de que sendos miradores fueran erróneamente calificados como puertas, se deba a la imprecisión de un croquis de planta sin cotas, lo que justificaría dicha interpretación⁶³. Otra posible causa de la hipótesis de puertas enfrentadas entre el lado oriental y occidental del palacio, es la mayor amplitud del andén transversal. Esto se debe a razones de circulación dentro del palacio, como veremos en el siguiente apartado, y no a su mayor trascendencia, como se pueda pensar.

Hipótesis del acceso al Castillejo de Monteagudo⁶⁴.

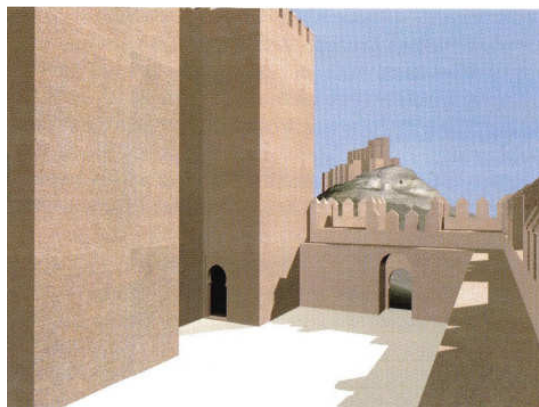
Finalmente, una vez localizada la entrada al recinto superior, será necesario situar el lugar de acceso del recinto inferior. Así pues, fijándonos en que no existe perforación alguna en ninguno de sus lados Norte y Oeste, conservándose ambos lienzos de muralla, se considera que la ubicación debió ser en su lado menor Sur, donde el paño ha desaparecido parcialmente. Esta hipótesis se ve respaldada por la explicación de que el deterioro de un muro se genera a partir de sus huecos.

Hipótesis de acceso al interior del palacio desde el segundo recinto⁶⁶.

Todo este razonamiento, por parte de Julio Navarro y Pedro Jiménez, concluye con que el emplazamiento de la entrada en este lugar permitiría una fácil defensa del edificio, tanto por los torreones del recinto inferior, como por los dos del recinto superior en forma de esquina entrante del palacio. Además, después de haber superado este primer acceso, el saltador tendría que recorrer toda la base del primer torreón y situarse en la cortina entre este torreón y su sucesivo, para conseguir penetrar en el recinto superior. A esto hay que añadir, no sólo el acodalamiento de la entrada, sino las laberínticas galerías y pórticos del palacio, que permitían una mayor salvaguarda de sus moradores.

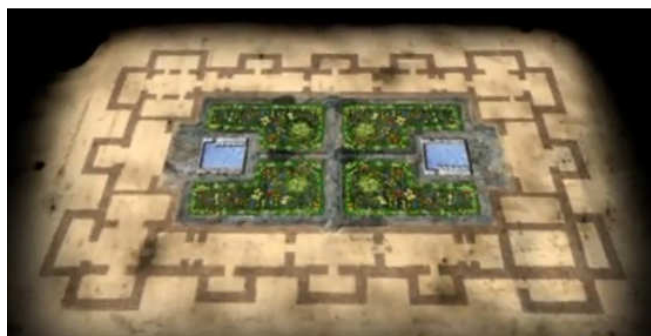
En el palacio del Castillejo, es evidente que el patio de crucero desempeñó un papel muy importante dentro de la construcción. Este espacio rectangular, como ya hemos visto, se encontraba dividido en cuatro partes por un andén cruciforme, a la vez que contenía dos albercas adosadas en los lados menores del patio. A su alrededor, cuatro crujías encerraban el perímetro dando cobijo a todas las estancias del palacio⁶⁸.

Patio de crucero con las albercas en sus extremos Castillejo de Monteagudo⁶⁹.

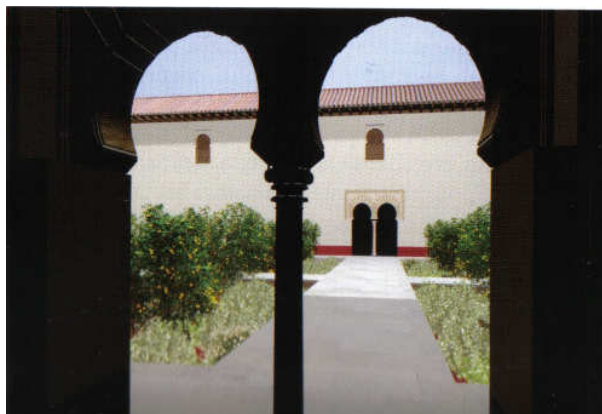
Andén transversal del patio, Castillejo de Monteagudo⁷¹.

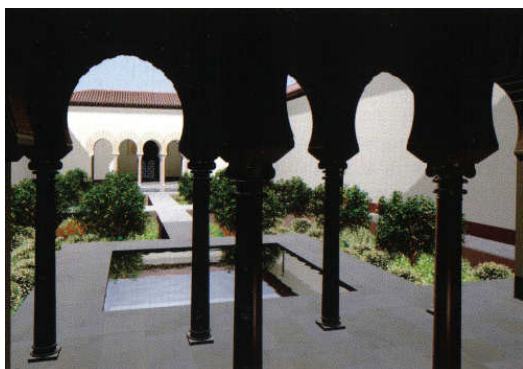
En el Castillejo, se da un elemento, que se convierte en una de las características esenciales que marcará el estilo de la arquitectura residencial andalusí. Por primera vez, se produce una auténtica simetría entre las dos salas de aparato respecto del espacio central. Existen precedentes de esta simetría en la Casa de la Alberquilla y en la Alfajería, aunque su composición no llegó a ser exactamente simétrica. El edificio al que nos referimos, sin embargo, presenta una simetría perfecta en planta, elemento que le hace alejarse del estilo originario andalusí oriental, que además distinguen sus espacios procesionales respecto al eje longitudinal; mientras en este palacio, por primera vez también, este eje se convierte en bidireccional, sin dar más importancia a uno sobre el otro. La inversión que se produce de las funciones axiales predominantes, halladas en el Castillejo, alcanzará su máxima expresión en el Patio de los Leones, dos siglos después⁷³.

Eje longitudinal del patio, salas principales enfrentadas, Castillejo de Monteagudo⁷¹.

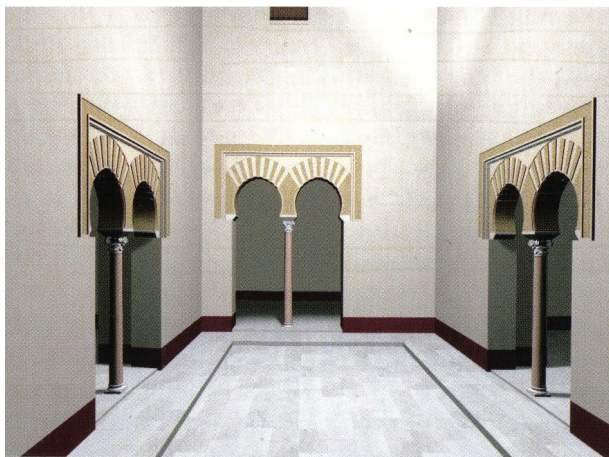
Pacios de segundo orden, articulan las estancias domésticas del Castillejo⁷⁶.

La distribución de estos núcleos abiertos de segundo orden indica una clara distinción entre las zonas privadas y las públicas dentro del palacio, lo que provoca una inmediata respuesta con la reducción del eje transversal de las salas de protocolo. El acortamiento de los salones con respecto a este eje, pudo ser el causante que motivó la evolución del eje longitudinal de las salas de aparato, desarrollando, de esta manera, un espacio mirador⁷⁷.

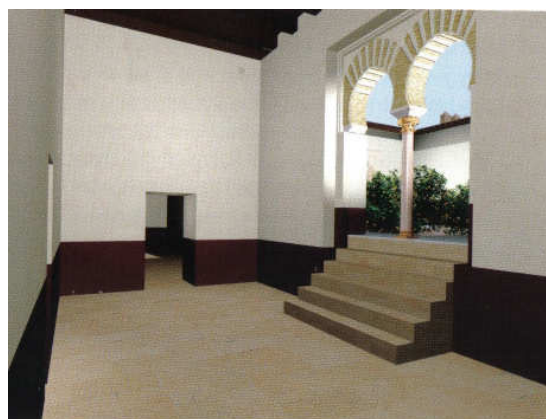
Acceso al patio en recodo⁸¹.

Todo esto muestra el claro aislamiento que se pretendió ejercer en el edificio, entre las dependencias públicas y las más íntimas, evitando que éstas abrieran directamente al patio principal, y creando espacios secundarios a cielo abierto o con cubiertas más elevadas a modo de lucernario, permitiendo la iluminación y la ventilación necesarias.

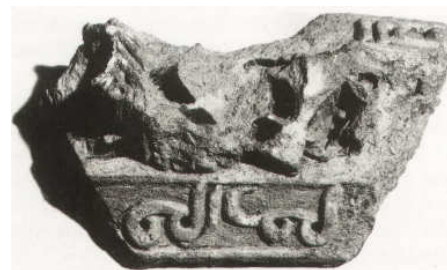
Banda epigráfica en cursiva de una dovela, Castillejo de Monteagudo⁸⁵.

Por otro lado, se han recuperado otros fragmentos de dovelas labradas con atauriques y rematadas con cenefa biselada con epígrafes en cursiva. Estas dovelas presentan un ancho de 20-30 mm, y contienen la conocida frase *al-yumn wa-l-iqbāl*, LA FELICIDAD Y LA PROSPERIDAD. La epigrafi

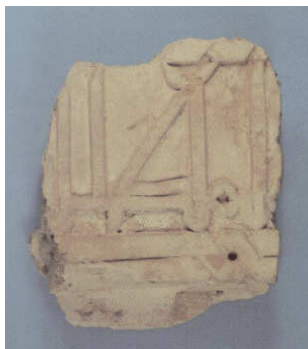
Fragmento de yesería con inscripción cúfica, Castillejo de Monteagudo⁸⁷.

Aunque la epigrafía en cursiva suponía una evolución del estilo empleado en los monumentos mardanisíes, es la epigrafía cúfica la que tiene mayor protagonismo en las yeserías del Castillejo. Se descubrió numerosos restos de bandas con inscripciones en epigrafía cúfica sobre fondo liso. A pesar de que la mayoría contienen palabras incompletas, en dos de estas bandas se han reconocido leyendas, como *Al-mulk li-llāh*, EL REINO PERTENECE A DIOS, o *Al-hamdu li-llāh*, ALABADO SEA DIOS.

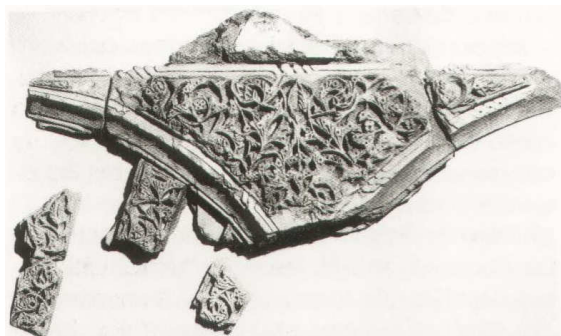
Albanega y roscas de los arcos de portada, Castillejo de Monteagudo⁸⁹.

Mediante la asociación de varios fragmentos se ha podido recomponer parte de una albanega. Se trata del espacio central que queda entre dos arcos gemelos, a modo de herradura, levemente apuntados. Esta recomposición posee unas dimensiones aproximadas de 0,98 m. x 0,42 m.

Su ornamentación consta de ataurique, dispuesto a partir de un tallo, que hace las veces de eje de simetría, desde el que se bifurcan otros tallos menores logrando una trama de espirales secantes. Desde estos tallos, se organiza toda la decoración vegetal, compuesta por palmetas sencillas y dobles, piñas, formas mixtas y botones. La albanega se encuentra encuadrada por un encintado doble, que se va entrelazando, y queda separada de los arcos por una nacela cóncava. Dentro de la rosca del arco, se superponen las dovelas lisas con las labradas con motivos vegetales, iguales a los que componen la albanega. La alternancia de dovelas lisas y decoradas, es un recurso muy utilizado que desde la época omeya está presente en la arquitectura andalusí. Esta albanega, muestra bastantes similitudes con la portada del palacio de Pinohermoso, localizado en Játiva⁸⁸.

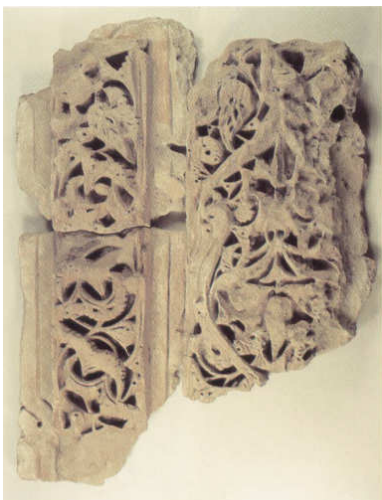
Paño de ataurique, tiene en su inicio a la izquierda una mano, Castillejo de Monteagudo⁹¹.

las palmas lisas concatenadas organizando figuras romboidales. De toda esta trama, destaca el hallazgo de tres dedos de una mano, que presumen sujetar la composición vegetal. Este tipo de decoración antropomorfa se presenta en escasos, pero conocidos, monumentos mudéjares y nazaríes. Esta representación puede estar relacionada con el concepto de abundancia en el que el soberano aparecía portando un tallo en forma de hoja o palmeta. Estos elementos simbolizan la dignidad del príncipe, la opulencia y fecundidad existentes bajo su dominio.

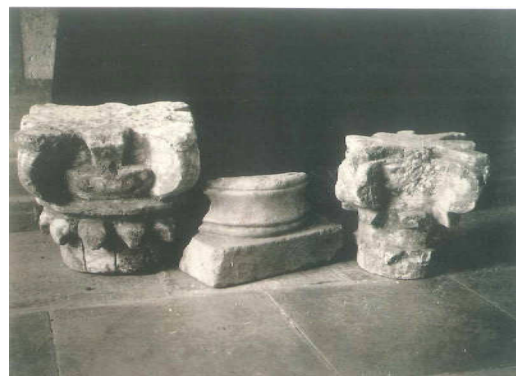
Basas y capiteles extraídas en la excavación de Sobejano, Castillejo de Monteagudo⁹².

La basa y los dos capiteles aparecen en una fotografía inédita extraída de la colección de Sobejano, de la excavación llevada a cabo en los años veinte. En cuanto a su composición, presenta ancha escocia entre sendos toros o baquetones, sobre el plinto cuadrangular. Con respecto a los capiteles, se han reproducido diferentes estudios por parte de Marinetto y Cressier. No se sabe a ciencia cierta, el lugar que debieron ocupar dentro del edificio, aunque sí que se estima que pudieron pertenecer a los pórticos encargados de sujetar las arquerías que precedían a las salas de aparato o bien servir de parteluz a los vanos de ingreso a las salas.

El primero de ellos, el de mayores dimensiones, y proporción achatada pertenece a un material marmóreo. El capitel posee doce hojas de acanto, organizadas en una única corona decorando su cántalos. El astrágalo se encuentra recorrido por un baquetón muy marcado que separa los dos cuerpos de la pieza. Sobre él descansan las volutas y un equino bastante achatado. El segundo capitel, fabricado en alabastro, muestra unas dimensiones más reducidas. A diferencia del primero, éste dispone de dos coronas de hojas de acanto contrapeadas ornamentando un álatos de fondo liso. La parte superior se compone de

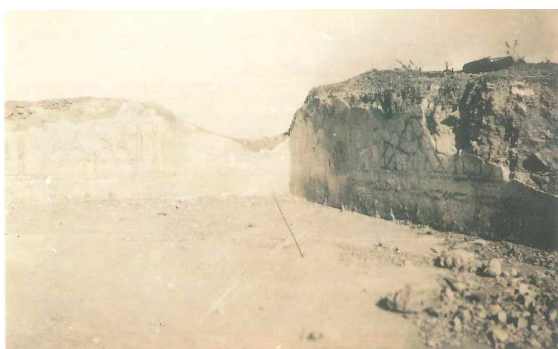
Zócalos pintados in situ, fotografía de la excavación de Sobejano, Castillejo de Monteagudo⁹³.

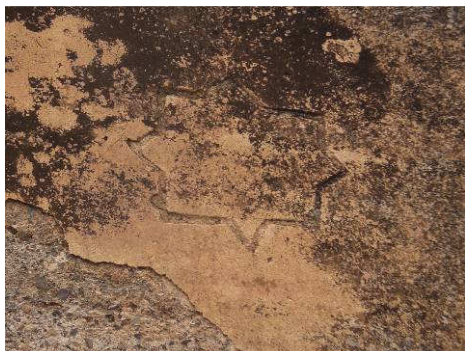
Estrella de ocho puntas grabada sobre el revestimiento exterior, torre Nororiental, Castillejo de Monteagudo.

estima que, en este caso, estas ornamentaciones poseen un valor profiláctico sobre el edificio, a modo de amuleto. Este símbolo, durante la etapa andalusí es muy recurrido, no sólo las estrellas de ocho puntas, sino que existe toda una fascinación acerca del significado de los números, especialmente del número cinco, en las artes tradicionales.

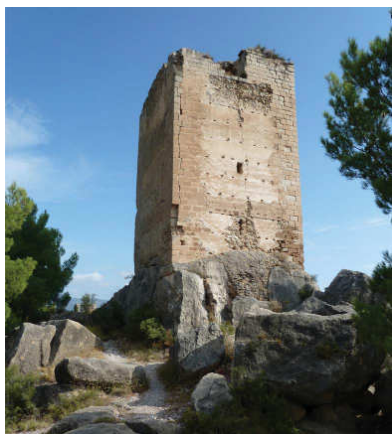
Torre del Homenaje, construida en tapia, en Jérica, Castellón⁸.

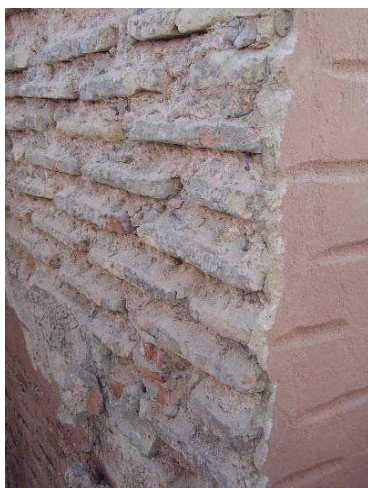
Muro de tapia valenciana¹³.

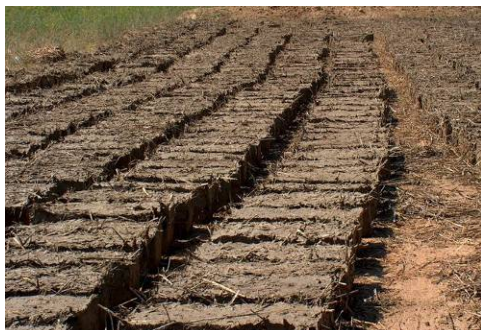
Adobes secados al sol¹⁴.

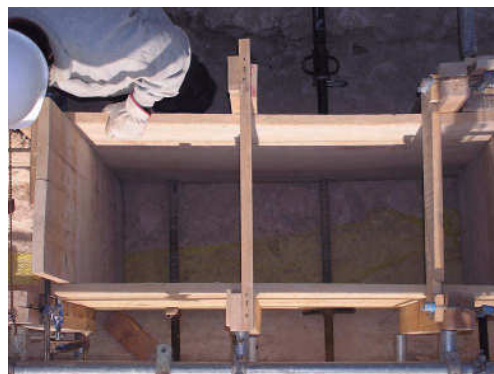
Tapial para la restauración del Castillo de Sot de Chera, Valencia¹⁵.

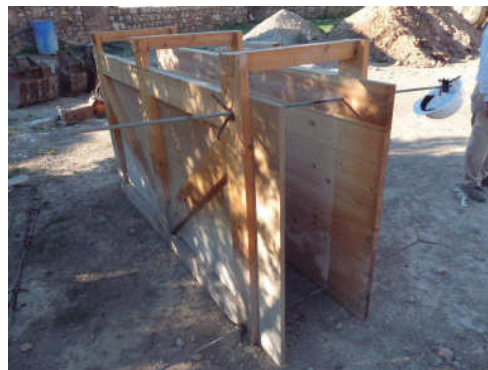
Pruebas de tapias para las murallas del Castillo de Sagunto³⁰.

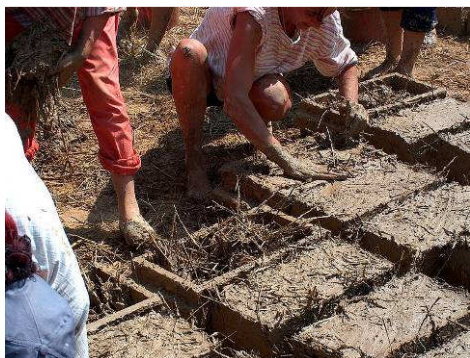
Formación de adobes³³.

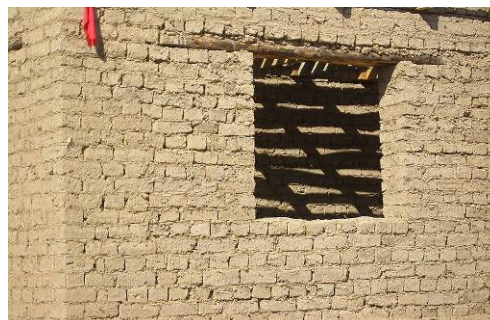
Construcción con adobes³⁵.

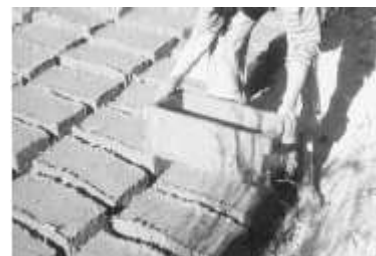
Desenfofrado de los adobes³⁸.

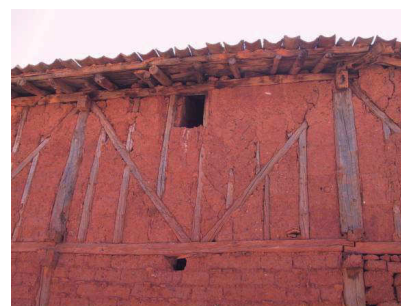
Entramado de barro⁴¹.

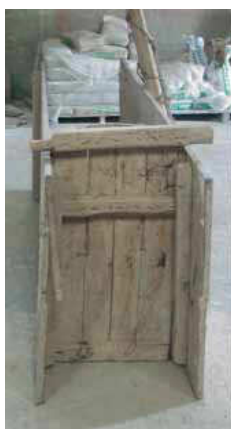
Compuerta o tapial extremo⁴⁴.

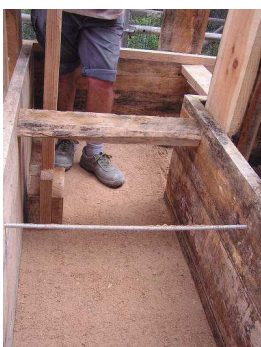
Detalle de un codal⁴⁷.

Se llaman codales a las barras de madera, normalmente cilíndricas que, a modo de entibación, evita el cerramiento del tapial, a la vez que sirve de escantillón dando el espesor de la tapia. Los codales van siendo retirados conforme sube la masa de la tapia dentro del cajón. Si lo que se pretende, es una disminución del espesor en altura, se recurre a codales de longitudes menores. La colocación de unos codales en la coronación del adobón, sirven de preparativo para el alojamiento de la aguja superior, para el siguiente tapial.

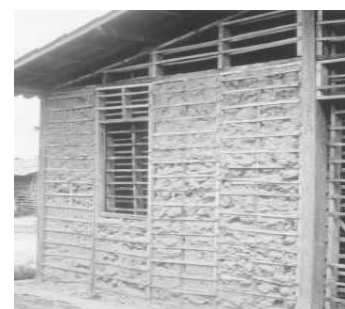
El *Bajareque*, *Bahareque* o *Quincha*, es una tipología de entramado. Consiste en un entrelazado de cañas abiertas al que se le aplica barro. Esta técnica es adecuada para zonas con un clima no muy extremo. Los muros de *bajareque* son muros que presentan un comportamiento elástico, adecuados para zonas de peligro sísmico. Suele presentarse en países tropicales, especialmente en los países latino-americanos⁴⁸.

Vivienda hecha con bajareque⁴⁹.

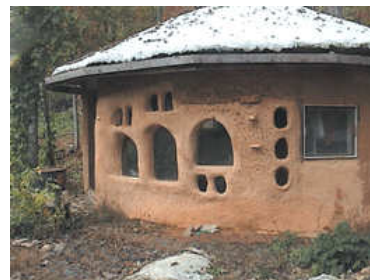
Esta técnica ancestral, se realiza con tierra arcillosa mezclada con arena, paja y agua. Esta mezcla resulta ser fuerte y resistente, además de fácil de trabajar. Presenta alta masa térmica y supone un buen aislamiento. Es especialmente adecuada para zonas lluviosas. Es una técnica de origen británico, aunque en la actualidad es más utilizada en las áreas de México y la India⁵².

Vivienda construida con la técnica del Cob en Europa⁵³.

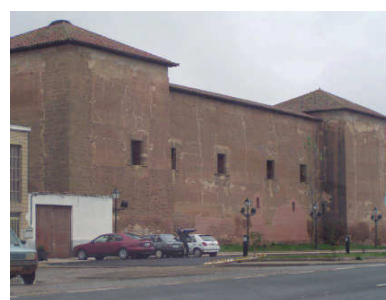
Muros hechos con tapia ordinaria⁵⁴.

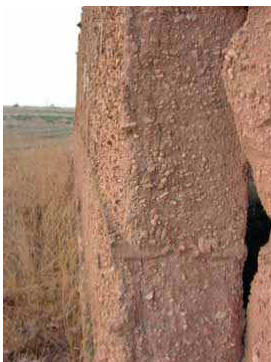
Detalle de una jamba de tapia ordinaria⁵⁵.

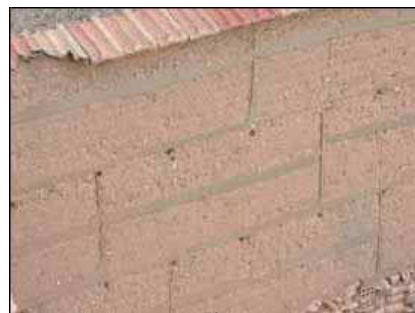
Fray Lorenzo determina que la tapia real es aquella conformada por capas de tierra enriquecida en un 10% de cal, estableciendo para ella, además, unas dimensiones de diez pies de largo por tres de alto y cinco de grueso, lo que viene a ser, aproximadamente, unos 2,70 x 0,80 m. de alzado con un grosor de 1,40 m⁵⁷.

Muro de tapia real⁵⁸.

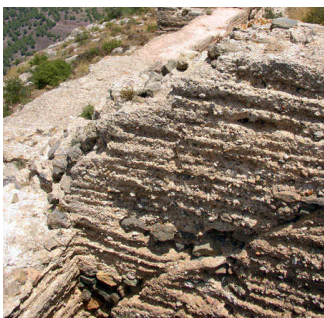
La tapia de hormigón o tapia hormigonada, consiste en verter un hormigón, que ha sido dosificado cuidadosamente, dentro del cajón del tapial, mezclado con grandes piedras o sin mezclar (hormigón ciclópeo). El mortero ha de estar fabricado con abundante grava y ser rico en cal.

Detalle de tapia hormigonada⁵⁹.

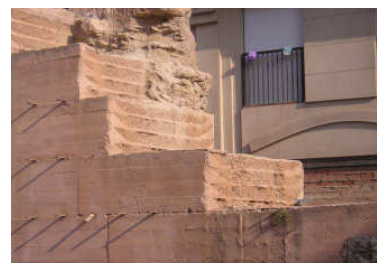
Muralla islámica de Murcia, tramo de Verónicas, tapia calicostrada⁶².

La tapia calicostrada estaba considerada mucho más resistente y durable que la tapia ordinaria. La costra ofrece una alta protección de la tapia a la intemperie y los agentes atmosféricos.

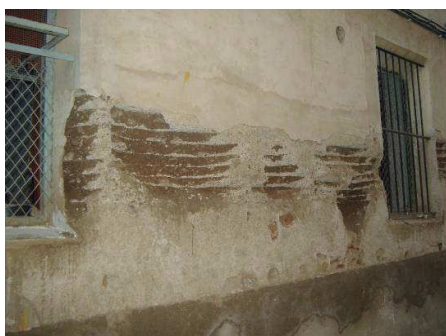
Muro de vivienda con tapia calicostrada⁶³.

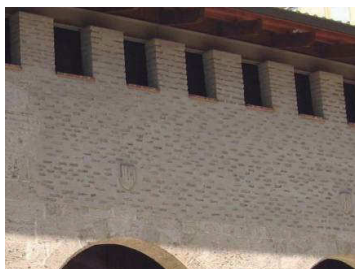
Fachada de tapia valenciana⁶⁸.

Esta tipología puede inducir erróneamente a pensar que se trate de una fábrica de ladrillo. Por otro lado, también se llaman tapias valencianas a aquellas que presentan hiladas de ladrillo al principio y al final del cajón.

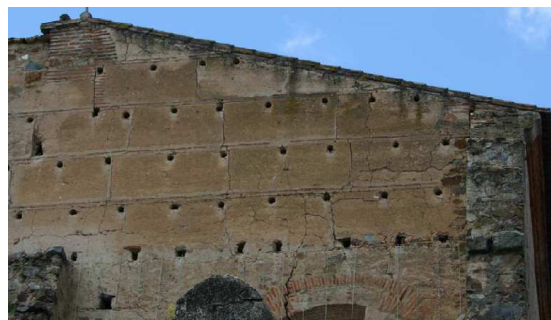
La tapia verdugada surge de la necesidad de solucionar el encuentro horizontal entre las tapias y a las particulares juntas horizontales que aparecen de las tablas del tapial. Así pues, la tapia verdugada se constituye de una tapia ordinaria, en la que se interponen de dos a tres hiladas de ladrillo entre cajones⁶⁹.

La perspectiva de esta tapia ofrece la visión de módulos horizontales de tapia alternada con ladrillo. Precisamente por esto, puede llegar a considerarse una tipología o derivación de la tapia valenciana, ya que su razón es la sucesión de hiladas de ladrillo con tierra apisonada. Sin embargo, podemos destacar que una de las diferencias es la disposición de los ladrillos, que en el caso de la valenciana se colocan a tizón; además de considerar que en ésta las hiladas de ladrillo se van alternando en el interior de la tapia, mientras que en la tapia verdugada las hiladas de ladrillo se disponen en la coronación de cada cajón de tapia.

Muro de tapia verdugada⁷⁰.

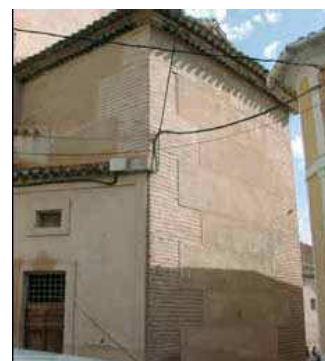
La tapia con machones es aquella compuesta por tapia ordinaria o calicestrada en alternancia con machones de ladrillo, mampostería, adobe u hormigón.

Estos machones pueden estar a la vista u ocultos tras una costra superficial. También pueden ser continuos verticalmente o quedar desplazados en cada hilada, puesto que constituyen el refuerzo lateral de cada módulo de tapia, al mismo tiempo que cada tapia se desplaza con respecto a la inferior, para conseguir juntas encontradas. Además, estas tapias pueden presentar *verdugas* en su plano horizontal.

Muro de tapia con machones de ladrillo en las esquinas⁷³.

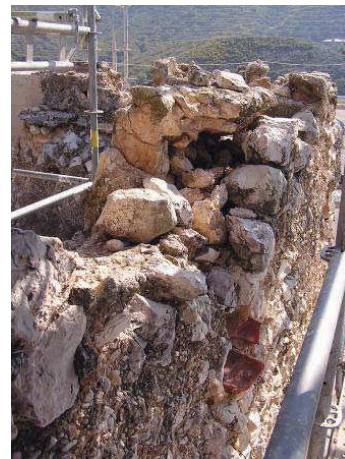
Para comenzar su ejecución, se comenzaba sobre una hilada de mampuestos o sobre una primera hilada de ladrillo, a modo de arranque. Las brencas, se convierten por tanto, en el elemento resistente del muro, por lo que tradicionalmente apoyaban en ellos las vigas maestras o los arcos.

Muro de tapia de piedra⁷⁵.

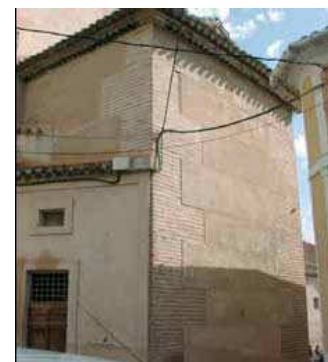
Esta tipología está basada en la combinación de fábricas con tapia de tierra, al igual que la anterior. En este caso, la tapia se dispone entre pilares de mampostería, ladrillo u otros materiales. Así pues, la diferencia entre la tapia de fábrica mixta y la tapia de machones reside en su fabricación: mientras en la tapia con machones se ejecuta todo al mismo tiempo, en la tapia de fábrica mixta, primeramente se realizan las fábricas o estructuras de primer orden, para después rellenar los huecos con la tapia⁸⁰.

Tapia de fábrica mixta con fábrica de ladrillo⁸¹.

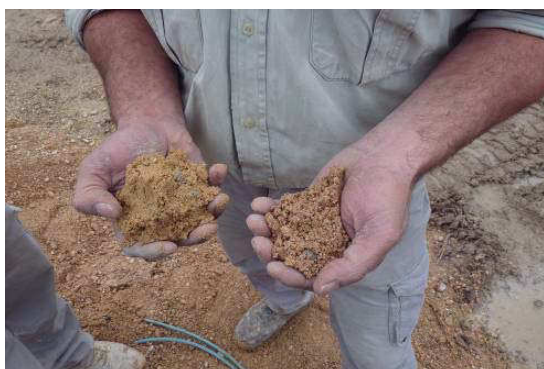
Elección del tipo de tierra adecuada para la ejecución de muros de tapia⁸².

“No todas las tierras son buenas para construir tapia, ni todas las épocas del año son favorables para su construcción. Las tierras arcillosas y las areniscas no deben emplearse cuando están formadas de un solo elemento, pues la arcilla, al secarse se cuarteja, y la arena no tiene adherencia para formar la pared. La tierra apropiada es la que, sin adherirse a los cuerpos extraños, se unen entre sí sus diferentes partes y se sostiene compacta en virtud del apisonamiento, que se verifica por tandas al echarla en el tapial o cajón para formar la pared. La tierra destinada a hacer las tapias debe estar limpia de raíces,

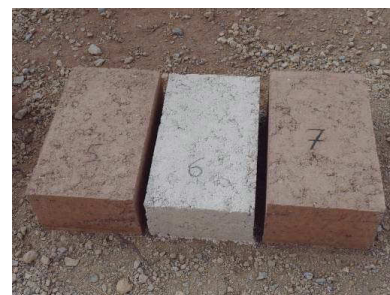
Las muestras para analizar, deben recogerse del lugar exacto de la extracción, teniendo en cuenta que precisamos tierra con contenido tanto de arcillas como arenas. La muestra ha de recogerse cada metro o una muestra por cada estrato. Cuando la toma de muestras se realice por medios manuales, la profundidad del estrato será de 0,50 a 1,50 m., mientras que si fuera por medios mecánicos sería de 0,50 a 3,00 m.

Muestras de tapia⁹².

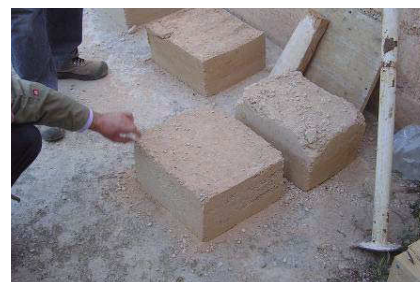
Elección de la dosificación⁹⁶.

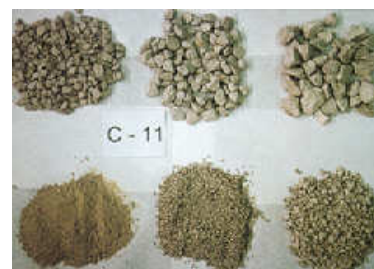
Esta prueba es la más fácil de realizar y, generalmente, nos aportará importantes informaciones para la toma de decisión. Nos revelará la cantidad de granos contenidos de cada uno de los componentes de la tierra, arcillas, limos, arenas y gravas, y en función de esto, nos determinará su correcto empleo o su negación⁹⁸.

Arenas y gravas resultantes de un ensayo granulométrico⁹⁸.

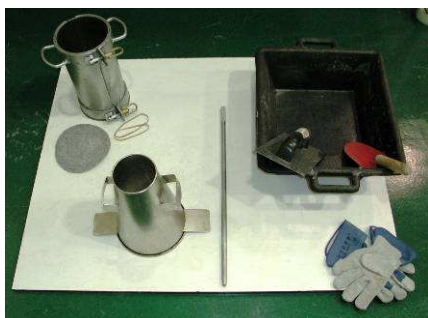
Se define consistencia como la resistencia que opone un material a su deformación, generalmente muy relacionado con el contenido en agua. Para determinar la consistencia se realiza el ensayo del cono de Abrams, definido por la UNE 83313:90, en la que se mide el descenso en centímetros.

Cono de Abrams, probeta y otros materiales para el ensayo¹⁰⁰.

Este ensayo nos mostrará una consistencia seca, semiseca, plástica o fluida, en relación al aspecto que presente la tierra, sólido, semisólido, plástico o semilíquido, respectivamente. Los límites establecidos entre estos estados estarán correspondidos con los contenidos de agua dados, que serán analizados por medio de ensayos en laboratorios.

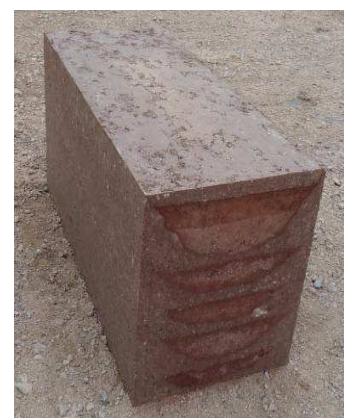
Muestra de tapia calicostrada¹⁰⁴.

Coeficiente De conductividad térmica.....	0.50 Kcal/h m °C.
Calor específico.....	0.20 Kcal/Kg.
Coeficiente de transmisión global.....	0.80 Kcal/h m ² °C.
Coeficiente de dilatación térmica.....	0.012 mm/m °C.
Índice de permeabilidad.....	1/1 ⁶ cm/s.
Absorción de agua.....	de 5 a 8% de peso seco.
Coeficiente de retracción lineal.....	3 mm/m. (sin estabilizar).
Aislamiento acústico.....	58 dB.
Modulo de Young.....	de 10.000 a 70.000 Kg/cm ² .

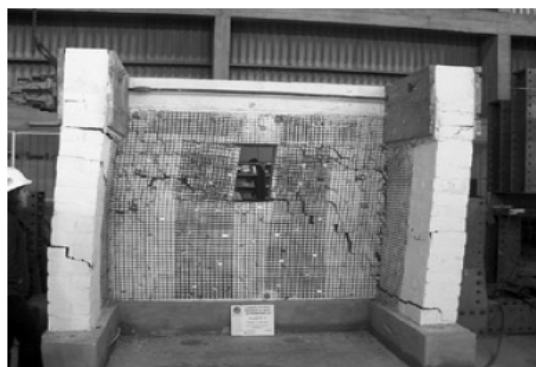
Por otro lado, hemos de tener en cuenta una serie de factores que afectan notoriamente al comportamiento de las construcciones de tierra frente a los esfuerzos sismo-resistentes: la granulometría del suelo, el grado de humedad, el nivel de compactación, el uso de aditivos naturales o el tratamiento de juntas.

Ensayo de sismo en vivienda construida en adobe tradicional y refuerzo de malla polimérica¹⁰⁷.

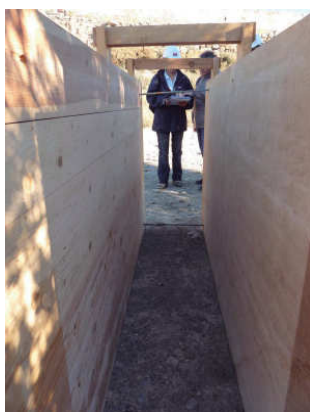
Encofrado o tapial de un muro de tapia¹⁰⁹.

El encofrado o tapial es el elemento principal de la tapia, al que debe su forma y sin el cual, no existiría la obra de tapia. El tapial se caracteriza por la manejabilidad de sus elementos y facilidad para adecuarse a cualquier dimensión o tipología de tapia, permitiendo levantar una construcción sin andamiaje.

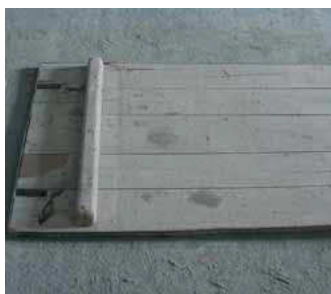
Detalle de barzón¹¹³.

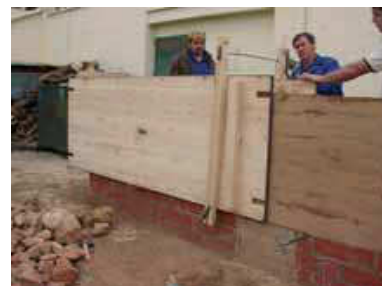
*Proceso de traslado del encofrado*¹²⁴.

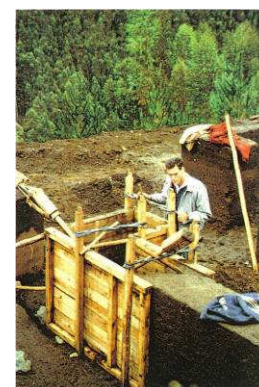
Deberán tenderse cuerdas entre las esquinas para alinear bien todos los moldes, y se aplomarán en dos caras no paralelas, nivelando con precisión y comprobando las escuadras en los casos de cajones de esquina o "T"¹²⁹.

Montaje encofrado tapia en esquina¹³⁰.

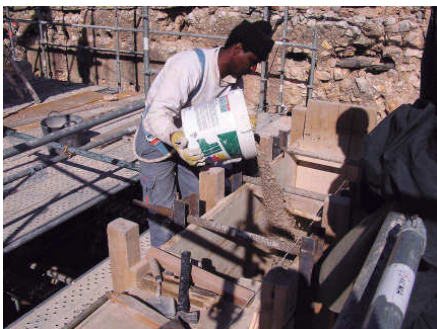
Vertido de tierra en el cajón¹³¹.

La tierra habrá sufrido un proceso de selección muy riguroso. La masa se preparará en un lugar cercano, controlando las condiciones de humedad. El vertido se realizará por medios mecánicos, con palas o vuelvo, o por medios manuales, traslado del material y vertido en el interior del cajón.

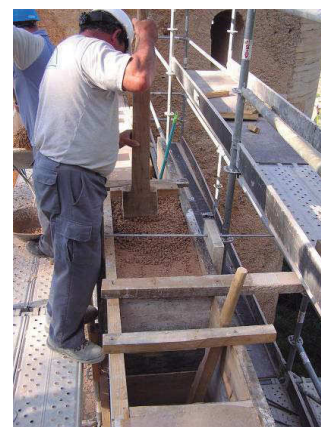
El proceso consiste en elevar el pisón unos 20 cm. y dejarlo caer o golpearlo ligeramente en la bajada. Esto se realizará tantas veces como sea necesario, produciendo un golpeteo rítmico, de manera que el sonido que genera el impacto del pisón en la tapia, pase de sordo a sonoro, lo que nos asegurará una buena compactación. Cada tapiador seguirá un recorrido definido, que irá repitiendo continuamente, siempre prestando especial atención al apisonado en las esquinas de la tapia¹³⁴.

Operario apisonando una tapia de la muralla del Castillo de Xàtiva¹³⁶.

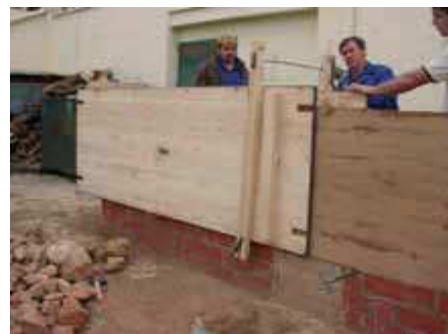
Desplazamiento de tapial en taller¹³⁸.

Tras haber finalizado una hilada, se comenzará por la inmediata superior. La hilada superior no empezará a construirse hasta que no se haya finalizado su inmediata inferior. El tapial, generalmente, va trasladándose hacia un lado únicamente, generando un recorrido de actuación en la obra.

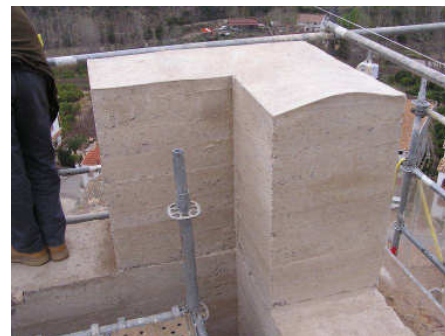
Aspecto de la terminación del muro del Castillo de Sot de Chera.

Una vez enrasado el muro, se dará una terminación al mismo en su cara superior, en función de su diseño. El muro de tapia, dependiendo del uso y diseño para el que se haya proyectado puede ir rematado con almenas o simplemente enrasado a un solo nivel. Dependiendo de si va cubierto o no será rematado con una forma específica. En el caso de que esté cubierto por algún elemento, tipo alero o cubierta, no precisará de remate. Este remate consiste en dar a la cara superior del lienzo una forma curva u ovalada, de forma que el agua no permanezca asentada en esta cara, produciendo la absorción del muro y las consecuentes patologías, en caso de lluvia.

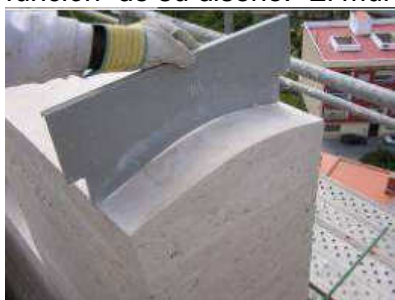
Molde para la coronación del muro de tapia, Castillo de Sot de Chera¹⁴⁰.

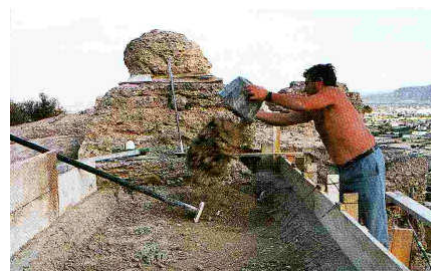
Ejecución de la tapia de las murallas del Castillo de Monteagudo¹⁴⁴.
